基于真实性与完整性概念解析的遗产保护评析方法 ——两个案例的探讨

Heritage Protection Evaluation Method Based on the Concept Analysis of Authenticity and Integrity: Discussion on a Pair of Cases

俞 静 YU Jing

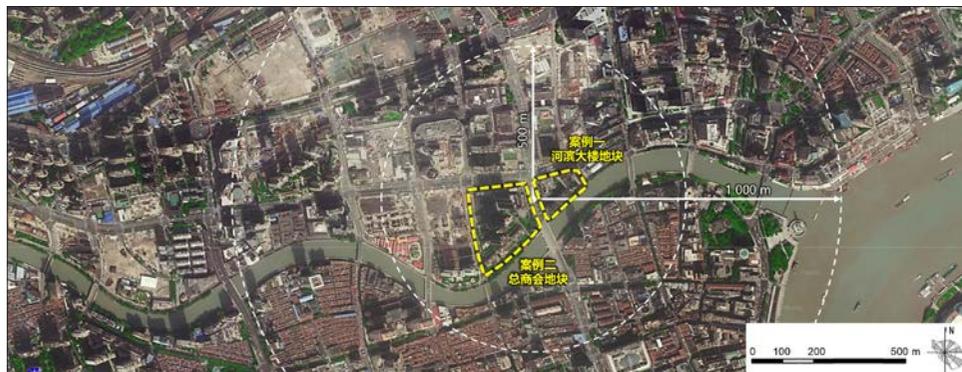
图4 案例地块区位示意(2021)

Fig.4 Location of case plots

两者共性:①区位相近,同位于苏州河北岸滨河地区,分列河南北路两侧(见图4);②历史背景相似,同属于上海开埠后租界区内新建设施;③遗产价值相近,主体建筑均为上海市优秀历史建筑;④建筑形态相仿,均为独立单体建筑而非石库门里弄建筑群,物理空间边界清晰,较易进行评析对比。

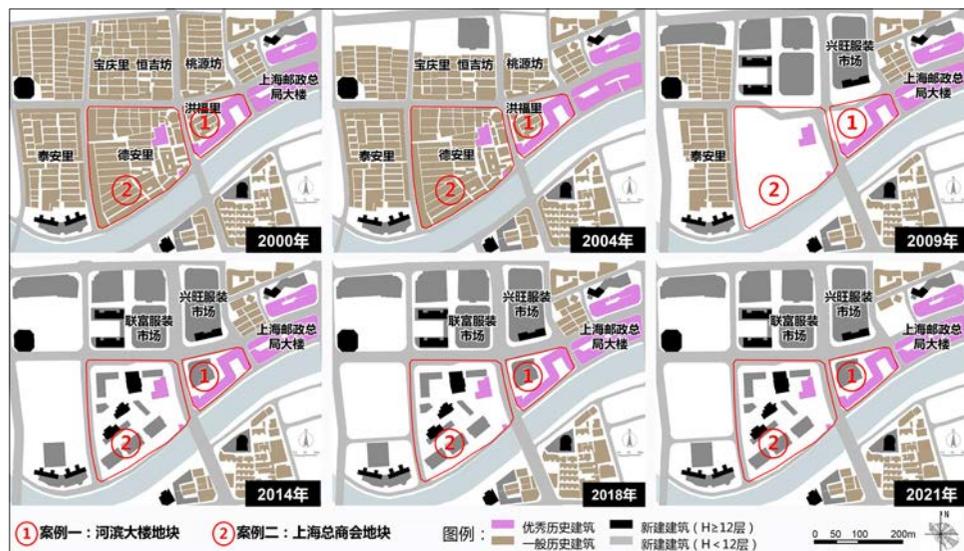
图5 案例地块场地历史演变示意(黑色部分为高于12层的新建建筑,对周边环境具有显著的视觉影响)

Fig.5 Diagram of historical evolution of case plots (black parts are the new buildings higher than 12 floors with great visual impact on the site)

由历史空间演变图可见,2000年初苏州河北岸地区还基本保持了历史空间肌理,2000年后因大规模市政建设与土地开发带来剧烈的空间变化(见图5)。

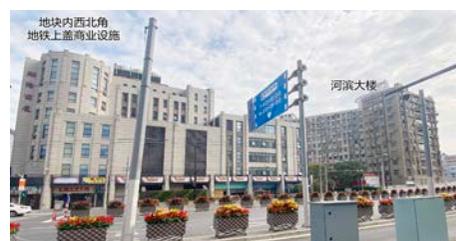
图8 河滨大楼地块内的地铁上盖商业设施(2021年)

该地块内,空间有限。2000年初,西北角原“洪福里”里弄因轨道交通建设拆除,新建1座地铁上盖商业设施,高8层,建筑顶部采用

了后退处理,立面为米色简洁风格(见图8)。

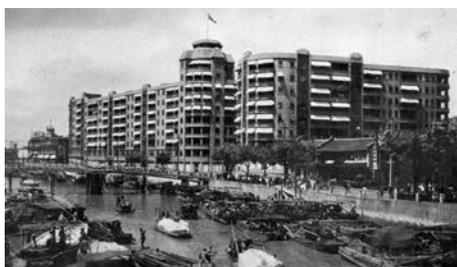
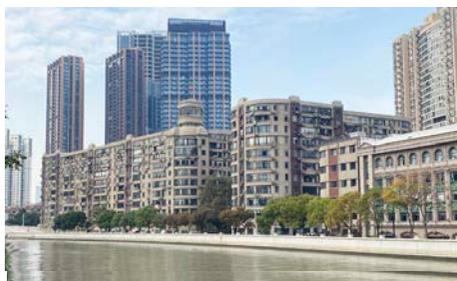
图6 河滨大楼建成时照片(1935年)

图7 河滨大楼现状照片(2021年)

主体建筑“河滨大楼”建于1935年,建筑面积为5.4万m²,钢混结构,高8层,长期作为住宅功能使用,居住人口密集。1978年,大楼从8层增建为11层,风格延续原建筑。2021年,大楼外立面与

室内公共部位完成清理和翻修(见图6-图7)。

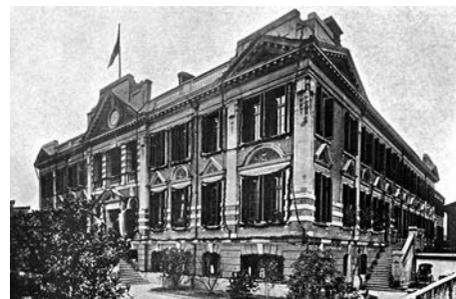
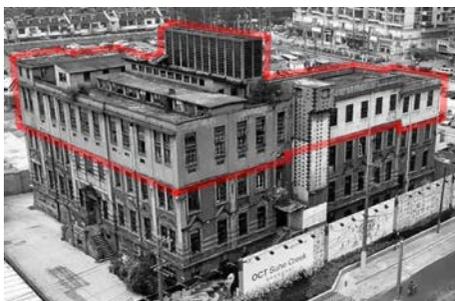
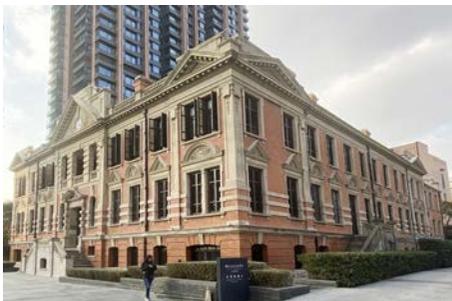
图9 总商会大楼建成时照片(1916年)

图10 总商会大楼修复前照片(2010年)
Fig.10 Historical photo of SGCC before restoration (2010)
资料来源:travel.sohu.com。

图11 总商会大楼现状修复后照片(2021年)
Fig.11 Recent photo of SGCC after restoration (2021)
资料来源:笔者自摄。

主体建筑“总商会议事厅大楼”及相关设施于1912—1916年之间陆续完成建设。大楼建筑面积4100m²,高3层,内有可容纳800人的议事大厅。临北苏州路的入口门楼为凯旋门风格。中华人民共和国成立后,大楼及设施均被作为工厂使用,建筑外观和室内受损严重。2011—2018年,大楼及设施被精心修复,改造为一处星级酒店的高级餐厅(见图9-图11)。

共部位被局部修缮,但室内衰败部分还存在一定程度上的修缮困难。总商会大楼此前受损严重,2018年被精心地修复,但因商业开发需求存在一定程度的过度干预。

(2) 两处案例的修复存在历史信息难以识别的问题。河滨大楼在持续修缮中因持续使用而带来新旧交织,难以被识别。总商会大楼则是因“焕然一新”的改造而难以被识别。总商会大楼的历史分段明确,但仅在门楼、围墙等次要空间的局部保留了可识别的历史信息。

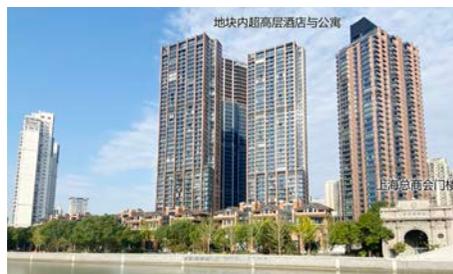
图12 总商会地块整体开发情况照片(2021年)
Fig.12 Recent photo of the new development in the SGCC plot (2021)
资料来源:笔者自摄。

新建为洋房、酒店、公寓和商业设施,其中酒店和公寓为3幢高150m的超高层建筑(见图12)。

(1) 两处案例均面临地块外的建设干扰。2000年后,地块外陆续建成风貌杂乱的服装市场和高层板式公寓。2011年,《上海市城市规划管理技术规定》针对全市范围出现的此类情况,明确地提出了历史地区要进行“视线分析”^③高度控制保护的要求。但有意思的是,2018年,总商会地块的更新改造中非但没有遵循该要求,还紧贴着遗产建筑新增了3幢超高层建筑,导致遗产建筑空间关系进一步被严重破坏。
